Ståndfalsknytning, vid låglutande tak.

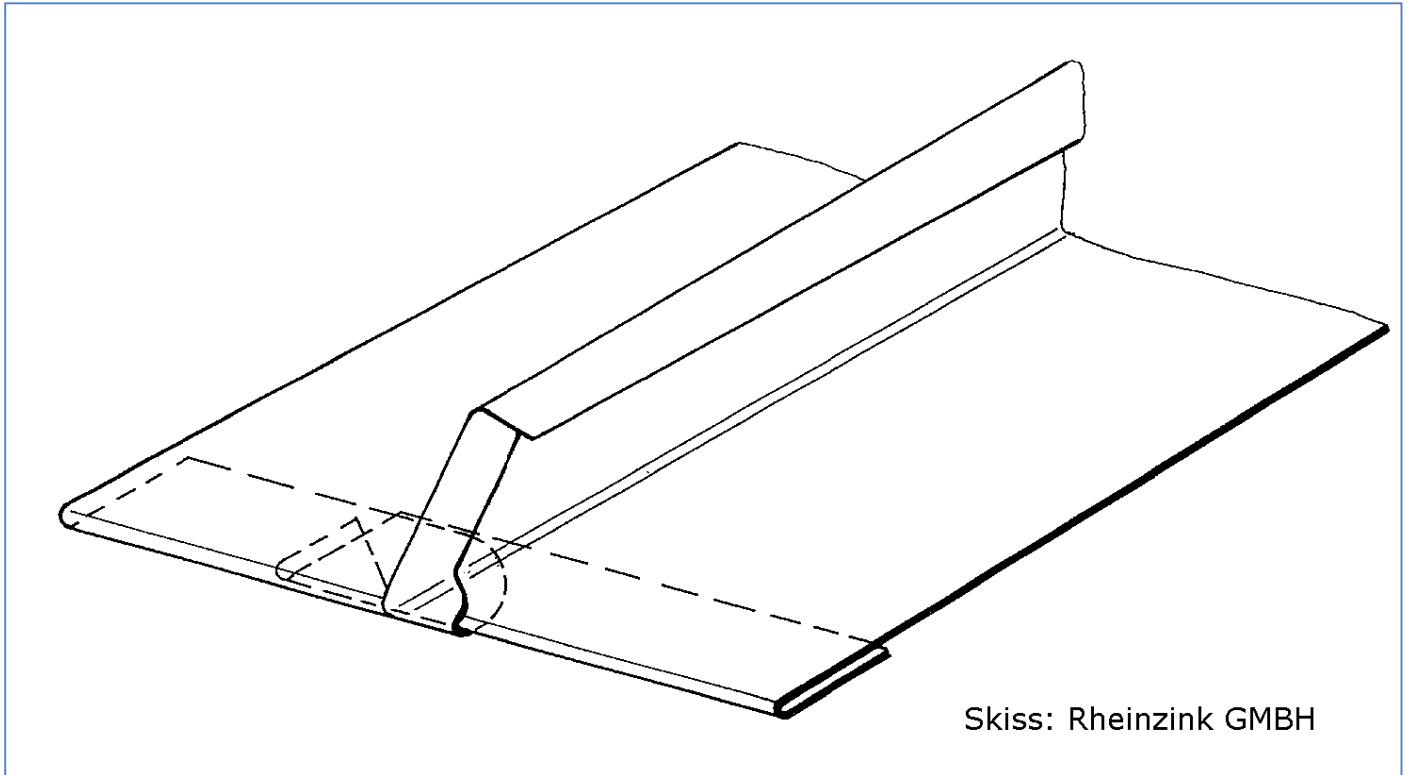
Vid låglutande tak där vatten från snö, is och regn inte rinner av så fort från taket kan ibland läckage ske i avslutning av ståndfals och språng. I Tyskland har företaget Rheinzink GMBH uppmärksammat detta och gett nedanstående förslag till lösning. Utöver en relativ tät avslutning så är den också snygg.
